## I SE Fireworks De overheid De ramp

# 1 Inleiding

De vuurwerkcramp van 13 mei 2000 roept een aantal indringende vragen op, met name de vragen *Hoe kon de ramp gebeuren?* en *Wie is daarvoor verantwoordelijk?* Deze vragen komen uitgebreid aan de orde in onderzoeksrapport A.

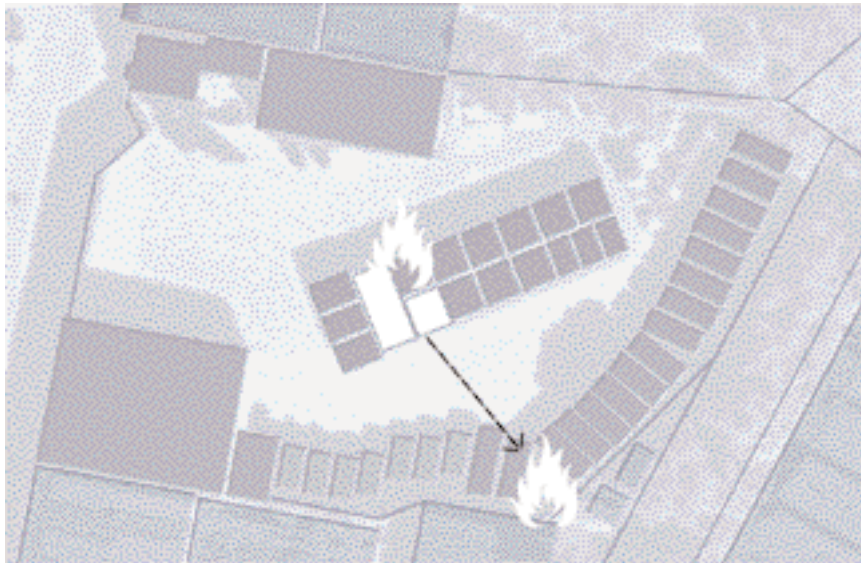
Zodra de brandweer ter plaatse was, constateerde deze bij de globale verkenning van het terrein dat er brand was in ruimte C2 en dat delen van de gevel voor de ruimte op de grond lagen.

a: In C2 en C4 ontstaat brand. Door uitgeworpen vuurwerk ontstaat vervolgens ook brand in de driehoek tussen E2 en E15.

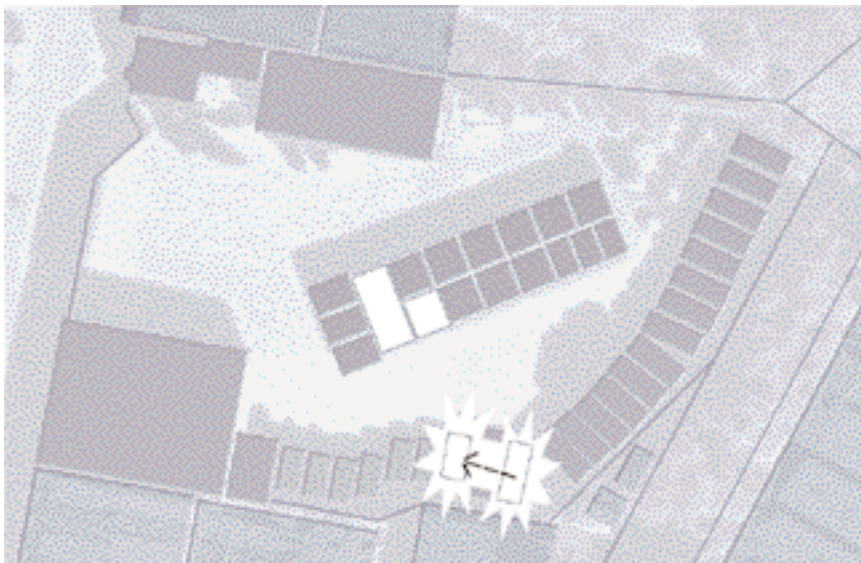
b: Als gevolg van de brand in de driehoek ontstaat brand in container E2. Deze container springt open en uitgeworpen vuurwerk leidt na ongeveer 42 seconden tot het ontploffen van MAVO-box M7.

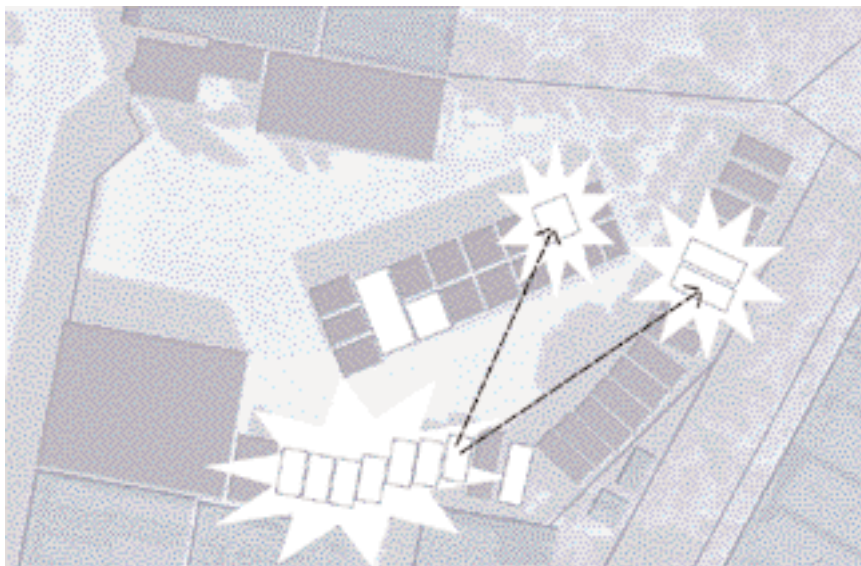
c: Samen met M7 ontploffen ook de andere MAVO-boxen. 67 seconden later ontploffen C11 en één of meer van de containers E8 tot en met E11.

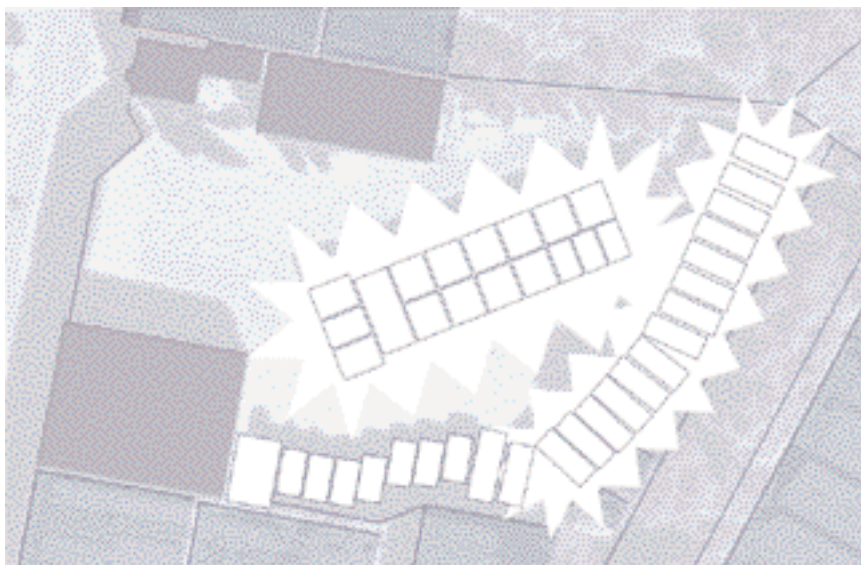
d: Tegelijkertijd met C11 ontploft ook de rest van de inrichting.

Er was sprake van een zeer zware explosie. De Commissie onderschrijft de door TNO-PML aan de hand van het schadebeeld in de omgeving gemaakte raming van de kracht van deze explosie: ongeveer 4 à 5 ton TNT-equivalent.
