Reconstructie van de brand in bar 't Hemeltje in Volendam

TNO

Inleiding

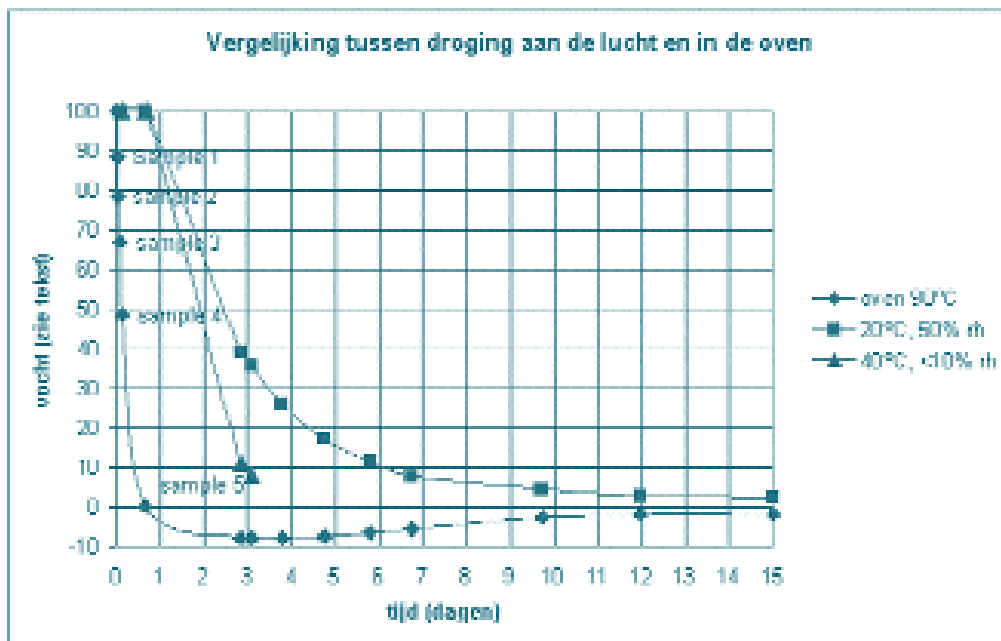
Figuur 1, vergelijking tussen droging in de oven (98 °C) en aan de lucht (20 °C, 50% r.v. en 40 °C, <10% r.v.)

- in de conditioneeruimte van het laboratorium van het Centrum voor Brandveiligheid, bij 20 °C en 50% r.h. is de 'normale' droging gevolgd. In de loop van 2 weken bleek het gewicht niet belangrijk meer te wijzigen. We kunnen dus aannemen dat ook in 't Hemeltje de eindwaarde bereikt was;

- om de takken snel op het gewenste vochniveau te brengen zijn ze gedroogd bij 40 °C. In een periode van ca. 3 dagen bleek het gewicht met slecht 10% af te nemen bij droging in de oven; het vochtgehalte was dus laag genoeg voor onze doeleinden;

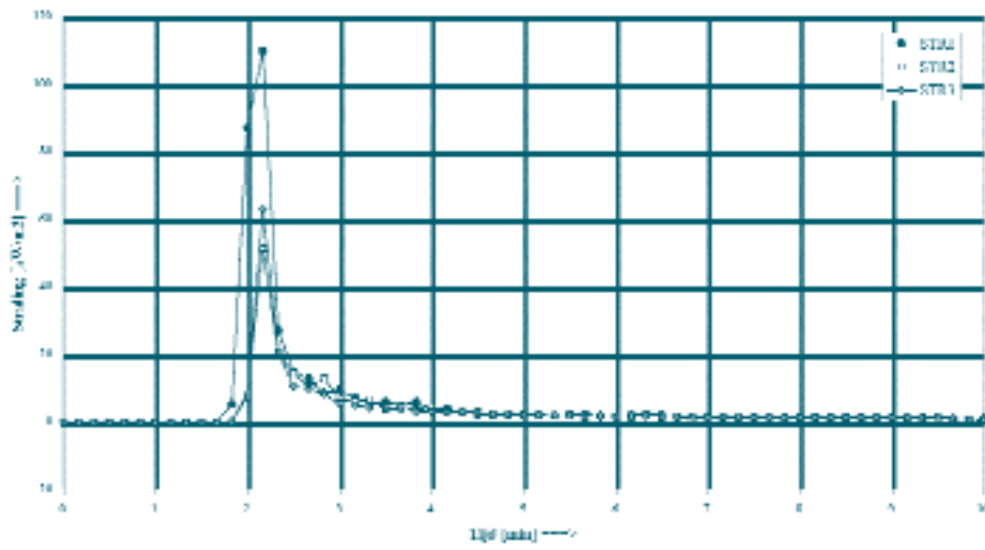
Straling

De straling geeft zeer kortstondig hoge waarden te zien: 109 kW/m² op de plaats van de ontsteking, 10 seconden later terug naar 26 kW/m².

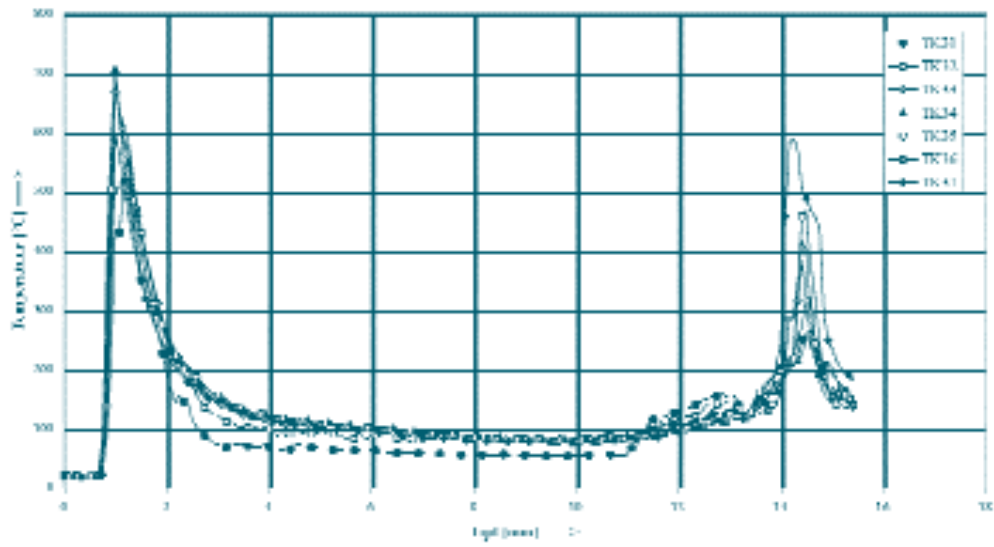
Temperaturen positie 3

Alle temperatuuropnemers in de ruimte geven op het moment waarop de vlammen de ruimte volledig innemen weer temperaturen aan boven de 400 °C, met als hoogste waarde 907 °C. De straling geeft zeer kortstondig nog hogere waarden te zien dan in proef 1b: 104 kW/m² op de plaats van de ontsteking, 117 kW/m² bij boom 2; de pieken lijken iets breder dan in proef 1b. De gasanalyse leert dat de O₂ concentratie onder de 2 % is gekomen, hetgeen betekent dat alle beschikbare zuurstof is verbruikt. De meting van CO₂ is helaas ook in deze proef "vastgelopen", nu echter tegen een grens van 10%. Gelet op de 2% O₂ en de 4% CO moet de CO₂ concentratie tot zeker zo'n 18% zijn opgelopen.

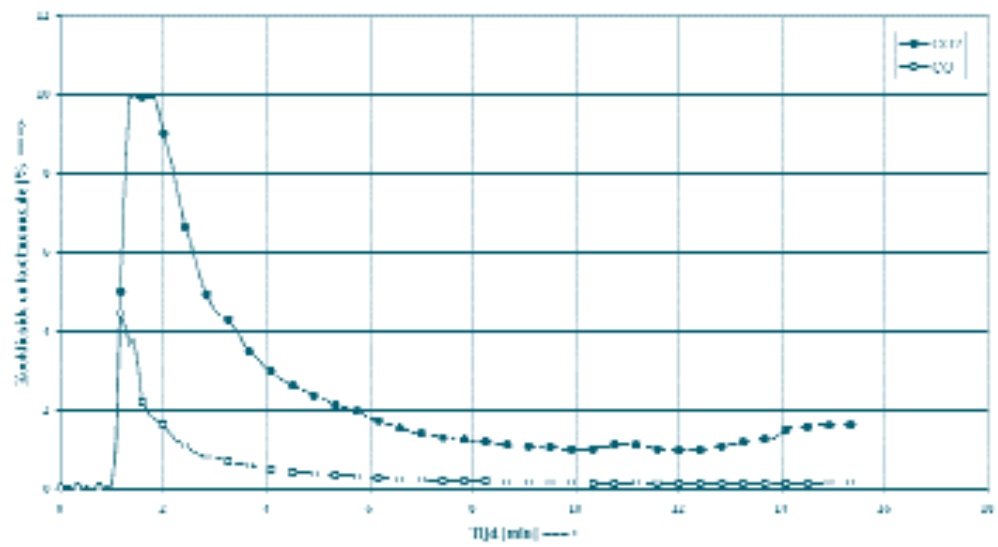
CO2 en CO toename
